## Ci sono Grenfell Tower in Italia? – un approfondimento tecnico

Ing. ir. Alessio Tosti – Archimede S.r.l.

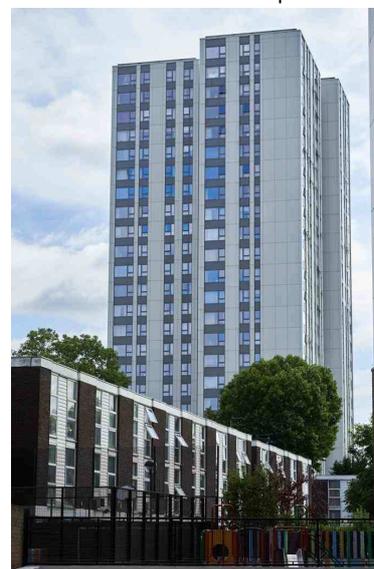
Costruito nei primi anni '70 nel quartiere Londinese di North Kensington, a due passi dalla esclusiva Notting Hill e dalla famosa Portobello Road, la Grenfell Tower è un edificio di 24 piani, alto 67,3 metri che ospitava 129 appartamenti perlopiù di tipo popolare. Si stima che ospitasse circa 600 persone.

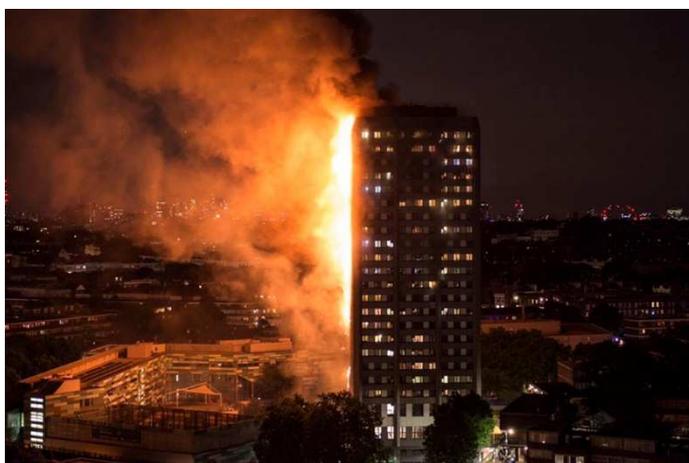
Poco prima delle ore 1.00 GMT+1 del 14 giugno 2017, in un appartamento del quarto piano, un frigorifero ha un malfunzionamento elettrico che costituisce l'innescò iniziale. La London Fire Brigade riceve la prima chiamata alle ore 00:54, ed arriva sul posto dopo 6 minuti riuscendo a domare le fiamme divampate nell'appartamento ma non prima che queste si fossero propagate al rivestimento isolante esterno all'edificio<sup>1</sup>.

Il fuoco si propaga esternamente verso l'alto ed interessa gli appartamenti dei piani superiori, complici anche molte finestre aperte per via del caldo afoso di quella notte.

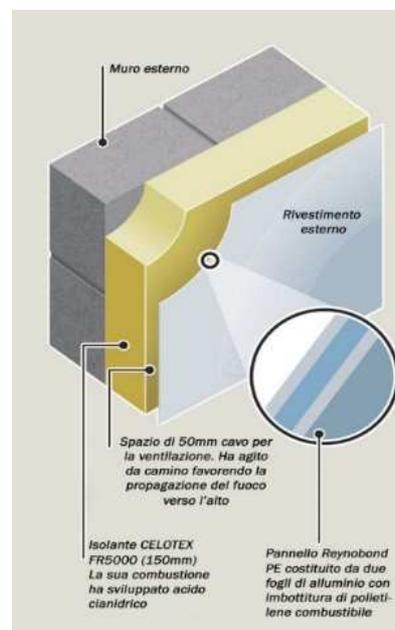
- Con i lavori di ristrutturazione terminati nel 2015, l'edificio è stato dotato di una facciata ventilata realizzata con materiali isolanti allo scopo di migliorare l'isolamento termico; La particolare configurazione che prevede una camera d'aria tra la muratura ed il rivestimento esterno, ha facilitato la propagazione del fuoco verso l'alto a velocità superiori alla norma per via dell' "effetto camino";

- I materiali impiegati per il cappotto non erano di classe di reazione al fuoco adeguata. I pannelli sandwich "Reynobond PE" ma soprattutto l'isolante "Celotex RS5000", entrambi combustibili, hanno permesso la veloce propagazione del fuoco e la produzione di fumi tossici di acido cianidrico e monossido di carbonio.

Le case produttrici di entrambi i materiali hanno in catalogo le rispettive versioni "FR" trattate cioè con dei ritardanti di fiamma, ma per cause ancora da chiarire non sono stati impiegati, nonostante la spesa fosse di poco superiore.

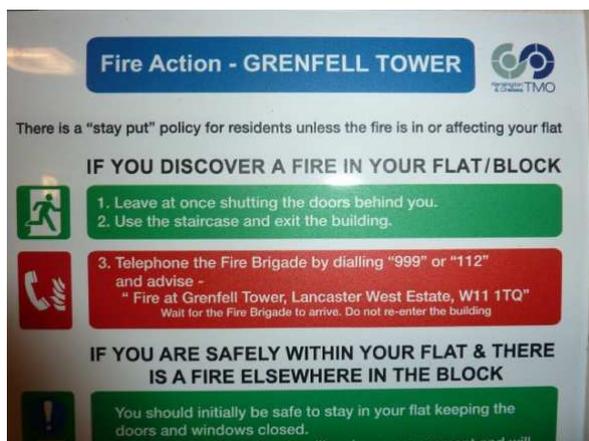
Pur non potendo contestare l'operato dei Vigili del Fuoco londinesi che si sono adoperati fino allo stremo nel tentativo di salvare quante più vite umane possibile, qualche critica alla gestione dell'emergenza viene spontanea. In particolare l'adozione della politica dello "stay put" adottata dalla London Fire Brigade, ossia l'indicazione di rimanere all'interno del proprio appartamento in caso di incendio di altre unità, per non ostacolare il lavoro delle squadre e non intralciare le vie di fuga, potrebbe aver fatto perdere tempo prezioso per l'evacuazione. L'indicazione di restare all'interno del proprio appartamento perde di

ogni valenza se non supportata da una adeguata compartimentazione delle singole unità abitative. Fortunatamente molti dei residenti hanno ignorato questa indicazione che adesso è in fase di revisione a livello nazionale.
